CENTRO BAHÍA DE MANZANILLO PARA EL DESARROLLO REGIONAL

CEBAMDER · Manzanillo, Pepillo Salcedo · Montecristi · República Dominicana

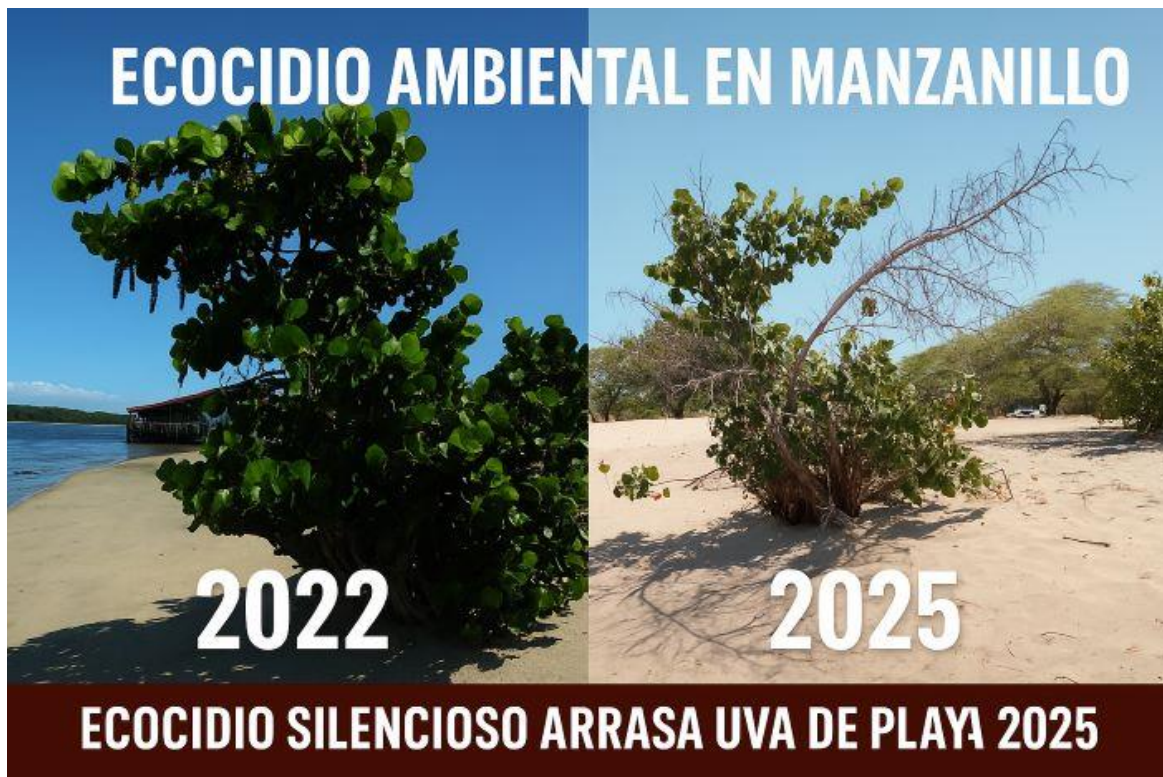
Vista aérea del borde de la Bahía de Manzanillo — Desde el Puerto de Manzanillo (izquierda) hasta Playa Estero Balsa (derecha). Zona donde fue destruida la flora endémica protegida sin EIA actualizado.
